Diagnostické měření čerpadel pro dopravu koksárenských kapalin

Diagnostic Measurement of Pumps for Coke
Oven Liquids

Student:	Bc. Radim Šebesta
Osobní číslo	SEB0083
Vedoucí diplomové práce:	Ing. David Šeděnka

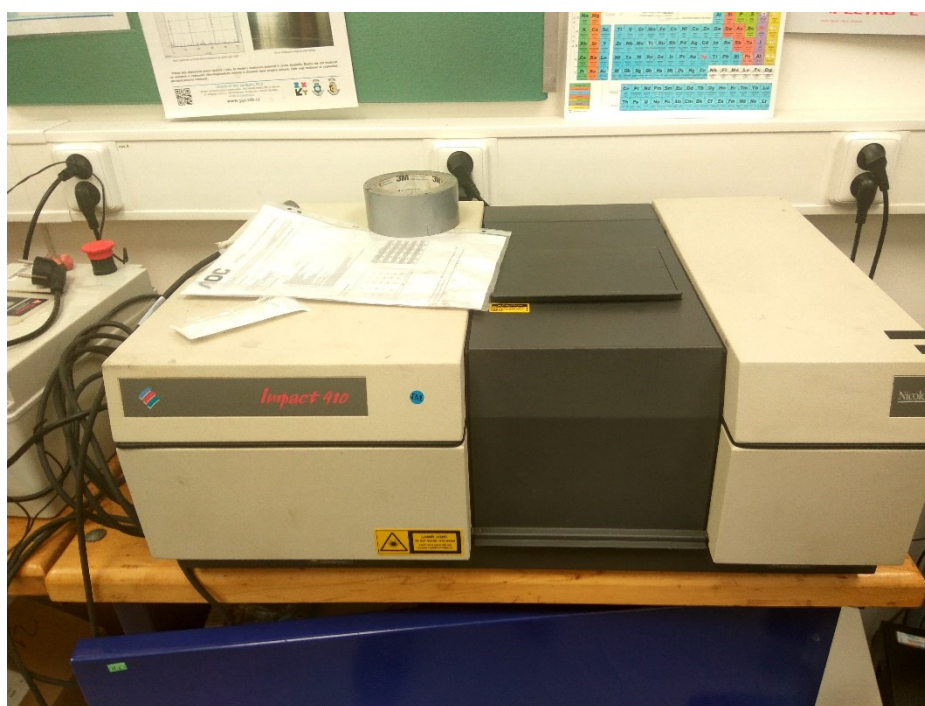
Jedná se o zařízení typu Nicolet Impact 410 spektroskop. Je zařízení, které využívá spektroskopii infračerveného záření s transformací dle Fouriera. Zkratkou FTIR je myšlený název z anglického jazyka, a to Fourier transform infrared (FTIR). Tato metoda vychází z principu absorpce záření infračervených paprsků, které procházejí daným měřeným vzorkem. Při tomto jevu ve vzorku docházejí změny na principech energeticky-vibračních stavů molekul a ty pak v závislosti při proměnách molekul a jejich dipólových momentů. Výsledkem této metody je IR spektrum, které je závislou funkcí energie, ta je většinou znázorňována v transmittančních procentech nebo absorbančních jednotkách. To vše se odvíjí od dopadu záření a jeho vlnové délky. [16] [33]

Obrázek 45 Zařízení FTIR [autor]

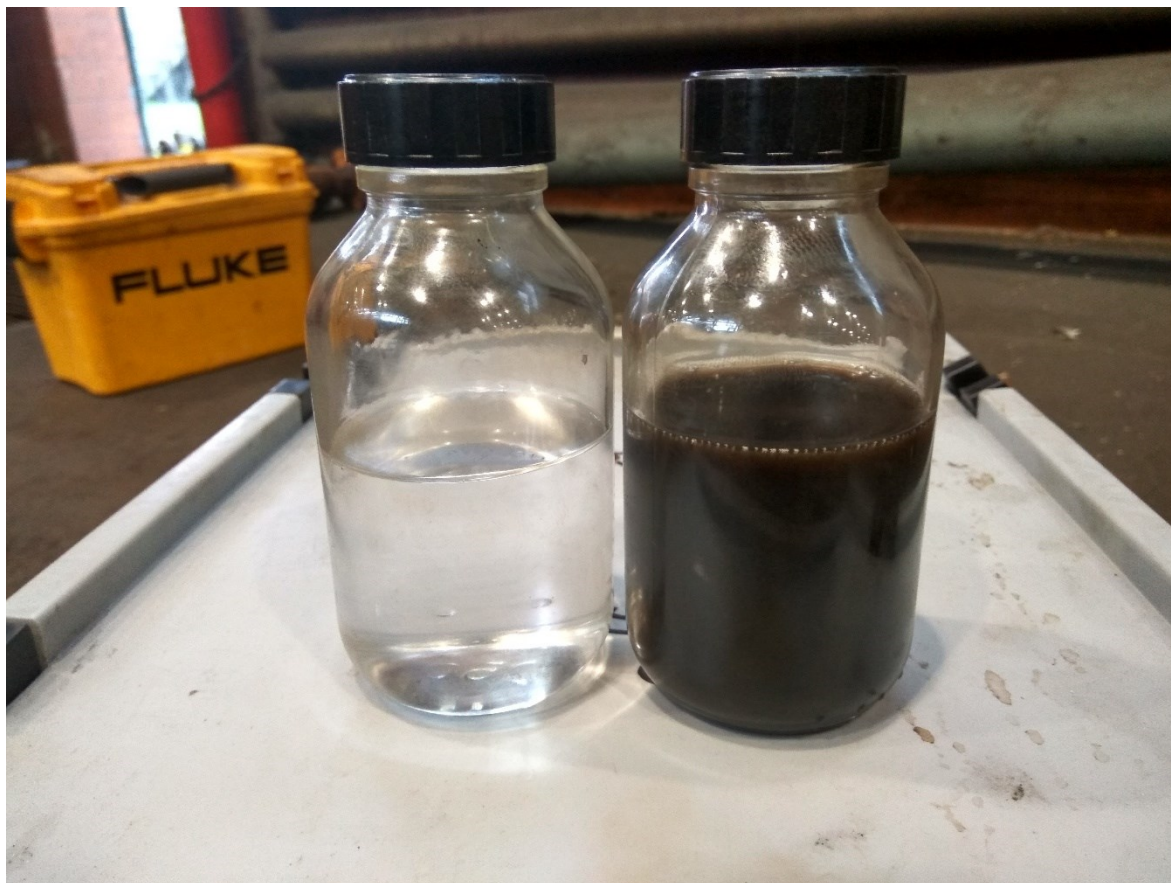
Obrázek 143 Porovnání: nový/použitý [autor]

Jak lze vidět na obrátku 147, tak zde máme porovnání vizuálního stavu oleje před použitím a po následném odebrání z prostoru ucpávky. Typ oleje je medicínální bílý olej FINAVESTAN A 80B od firmy Total. Jasně vidíme na odebraném vzorku oleje, že olej je silně zakalen. Jak lze vidět na spodních obrázcích, tak po odstátí v laboratoři se na dně vzorkovnice usadil kal. Při následných mírných nahnutích a lehkých otočeních s vzorkovnicí můžeme pozorovat, že kaly vytvářejí vlásčenicové útvary, jedná se tedy o tuhé kaly. Z tohoto důvodu bylo v kapitole 2. navrženo z důvodů přítomností kalů, aby do oběhu mazání byl umístěn kalový filtr, který se zde nenacházel. Tyto kaly znehodnocovaly mazivo a jeho schopnosti mazání a chlazení.
